POLÊMICA NA MINERAÇÃO DE AREIA NO LEITO DO RIO JACUÍ/RS.

Geólogo Ivam Luís Zanette
Consultor em Geologia, Mineração e Meio Ambiente
(ivam.zanette@gmail.com)

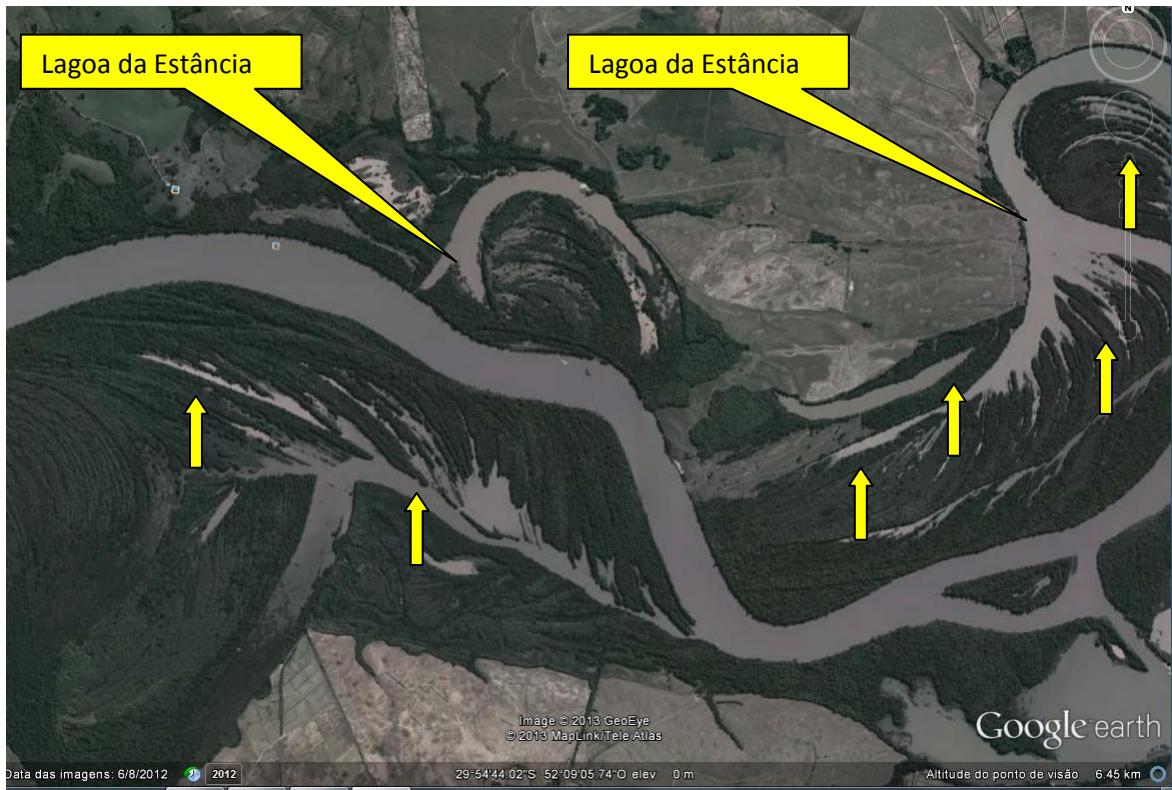
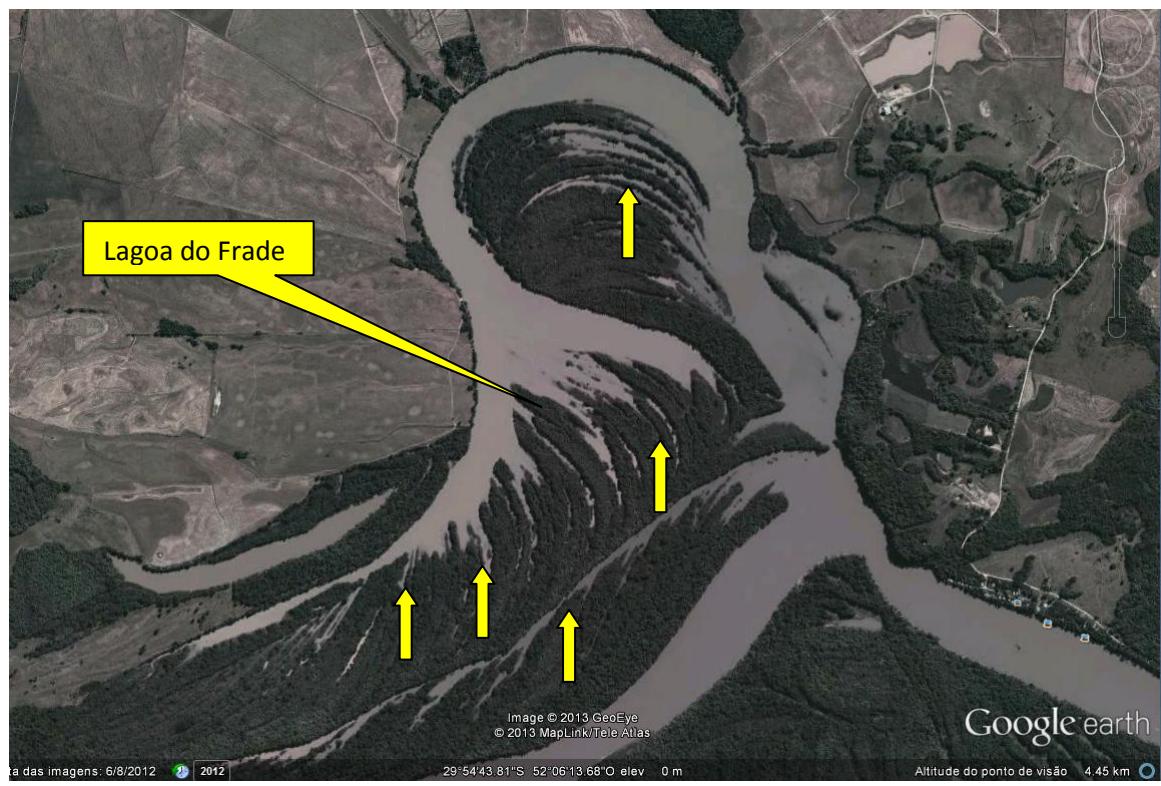
Figuras 01 (acima) e 02 – Imagem do Google Earth (Vale Verde). Nota-se a presença de antigos canais do Rio Jacuí (Braços abortados) que hoje constituem as Lagoas do Frade e da Estância. As setas amarelas apontam para locais onde a imagem ressalta inúmeras linhas de erosão/acresção recentes.

As imagens abaixo, retiradas do Google Earth, mostram o segmento inferior do Rio Jacui. Não é necessário muito esforço para visualizar as inúmeras e nítidas feições do tipo linhas de acresção e braços abortados resultantes da intensa migração lateral do rio, que se deu pela ação de processos erosivo-sedimentares independente da presença do homem ou da vegetação nas margens. As marcas “cicatrizes” de migração lateral do Rio Jacuí são bastante nítidas, o que nos leva a crer que são recentes.

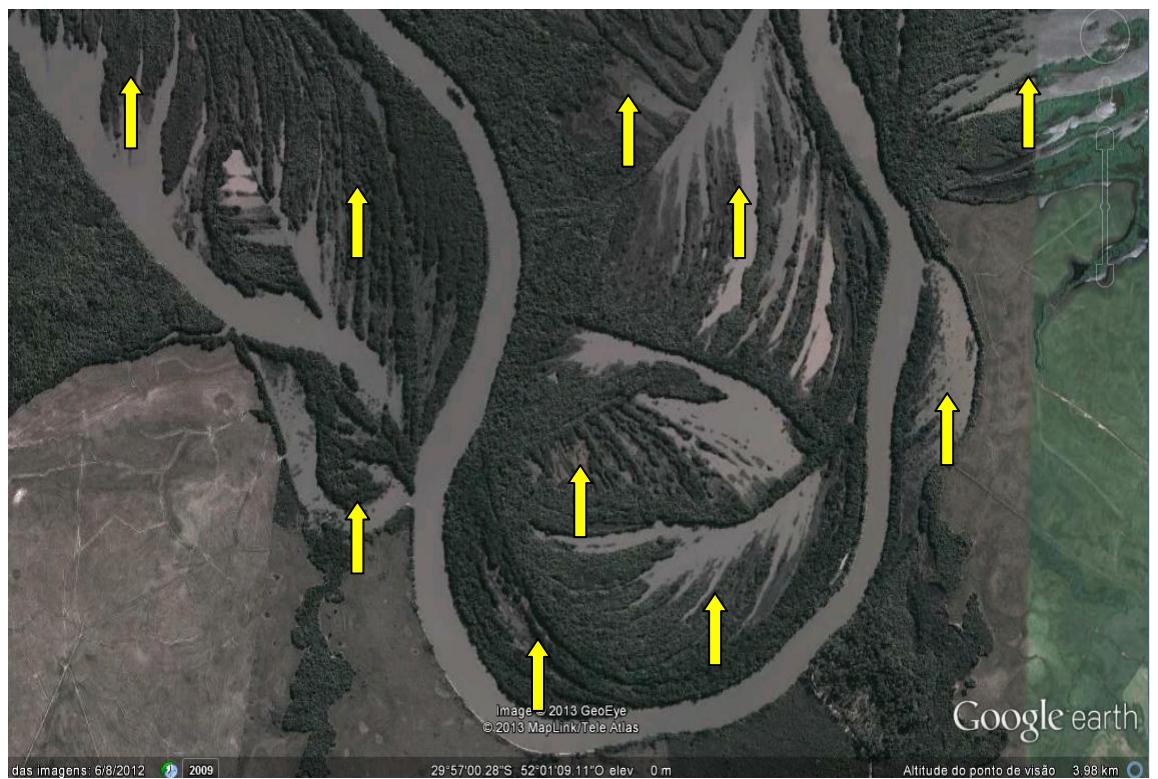
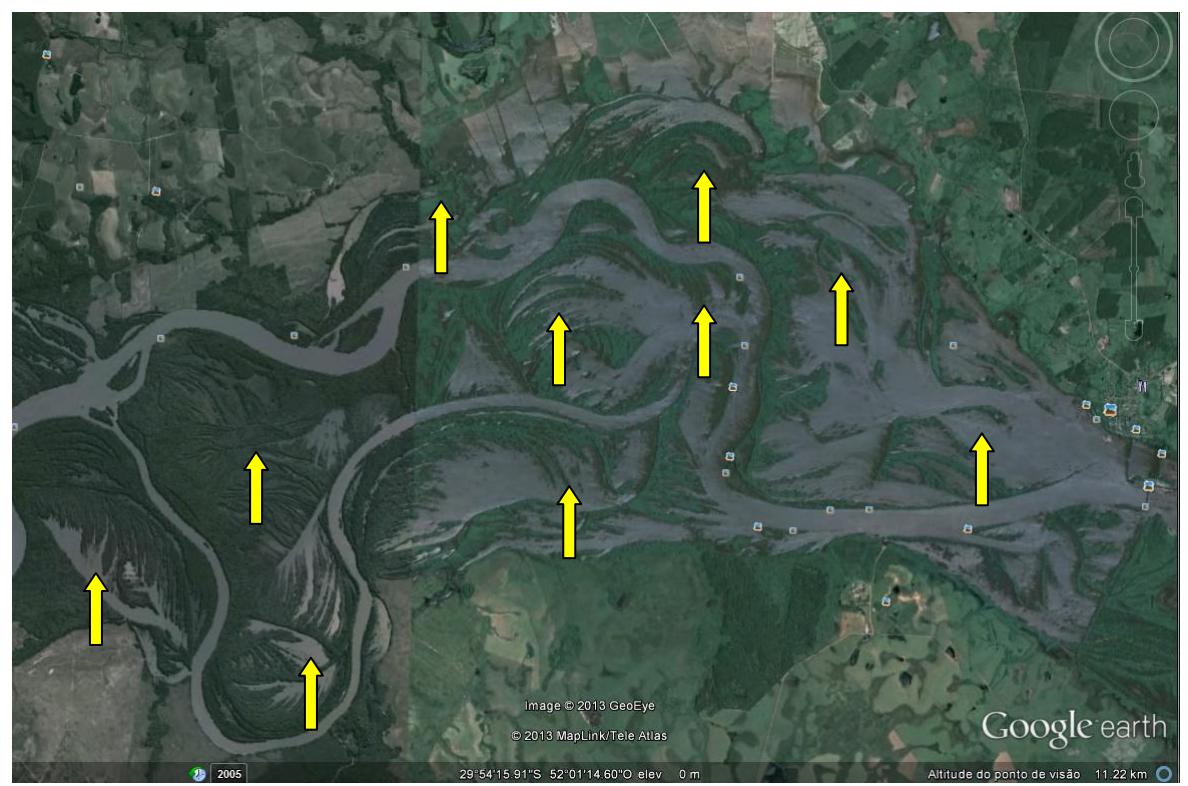
Figuras 03 (acima) e 04 – Imagem do Google Earth (G.Camara/Butiá montante barragem).. As setas amarelas apontam para locais onde a imagem ressalta inúmeras linhas de erosão/acresção recentes..
